القاهرة التاريخية
HISTORIC CAIRO

قصير الأمازيغيات

والمنطقة المحيطة زاوية وخانقاه ايدكين البندقداري
سبيل وكتاب علي اغا دار السعادة

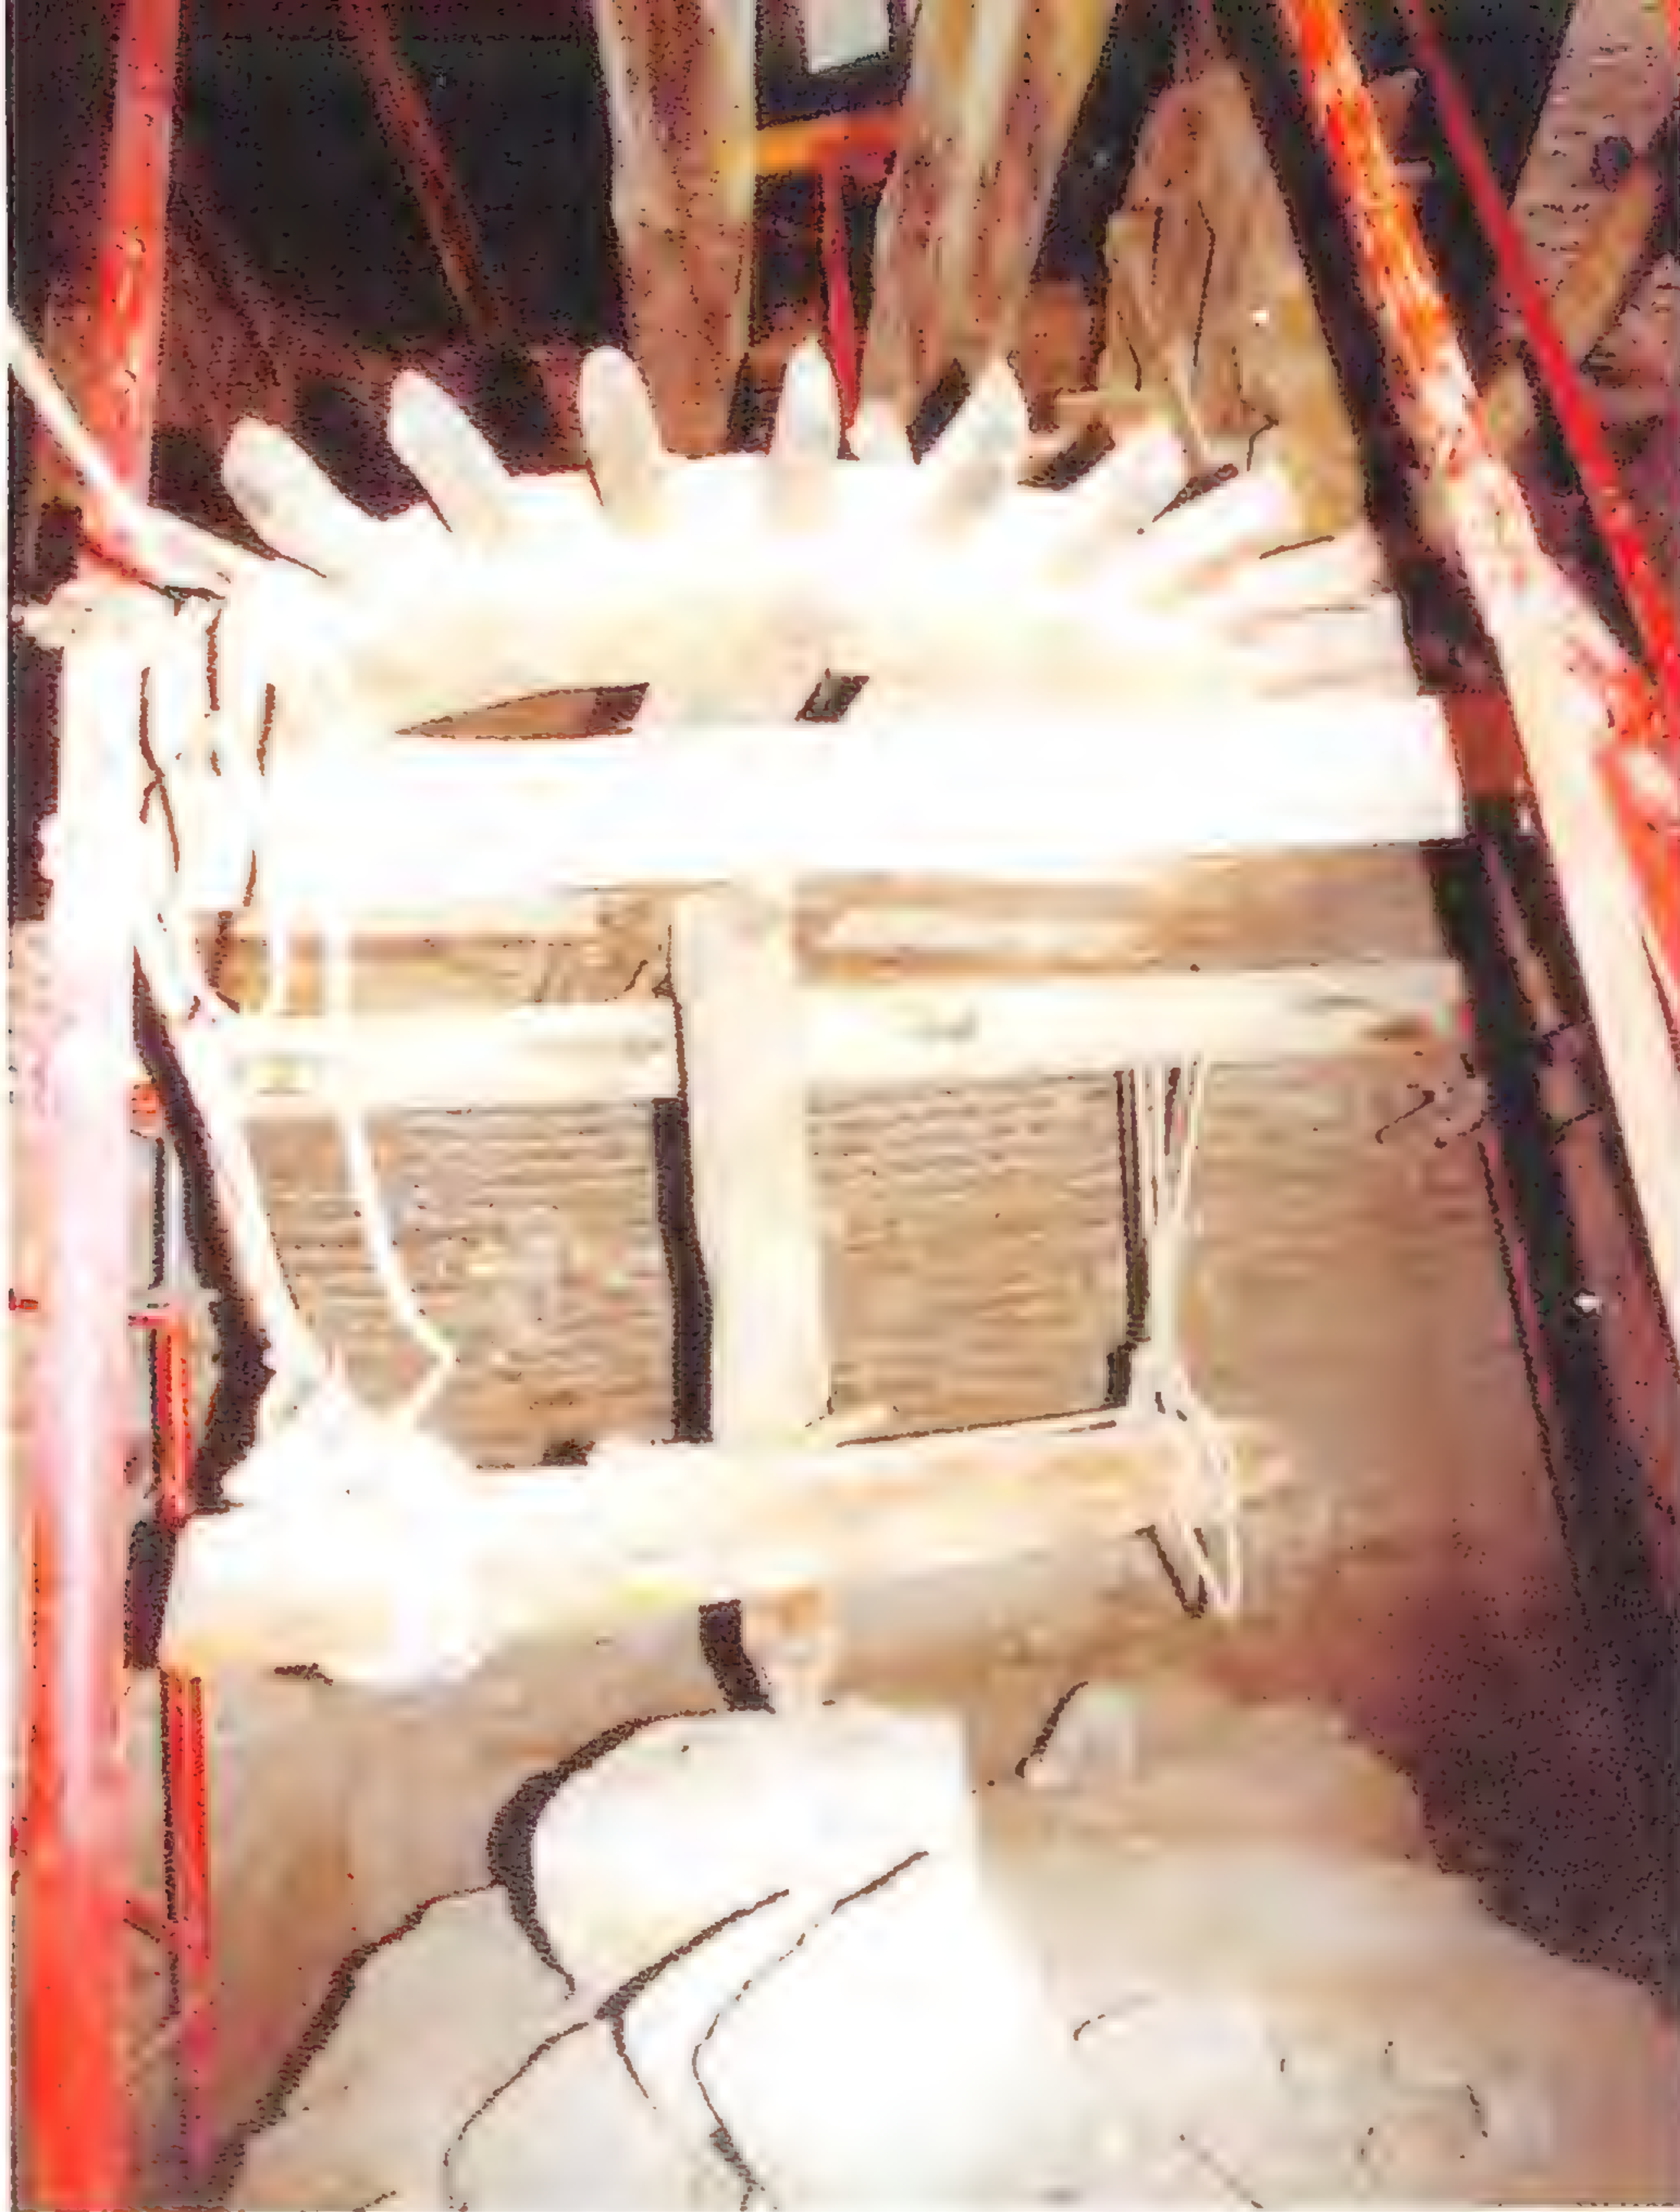
العدة الخشبية للساقية

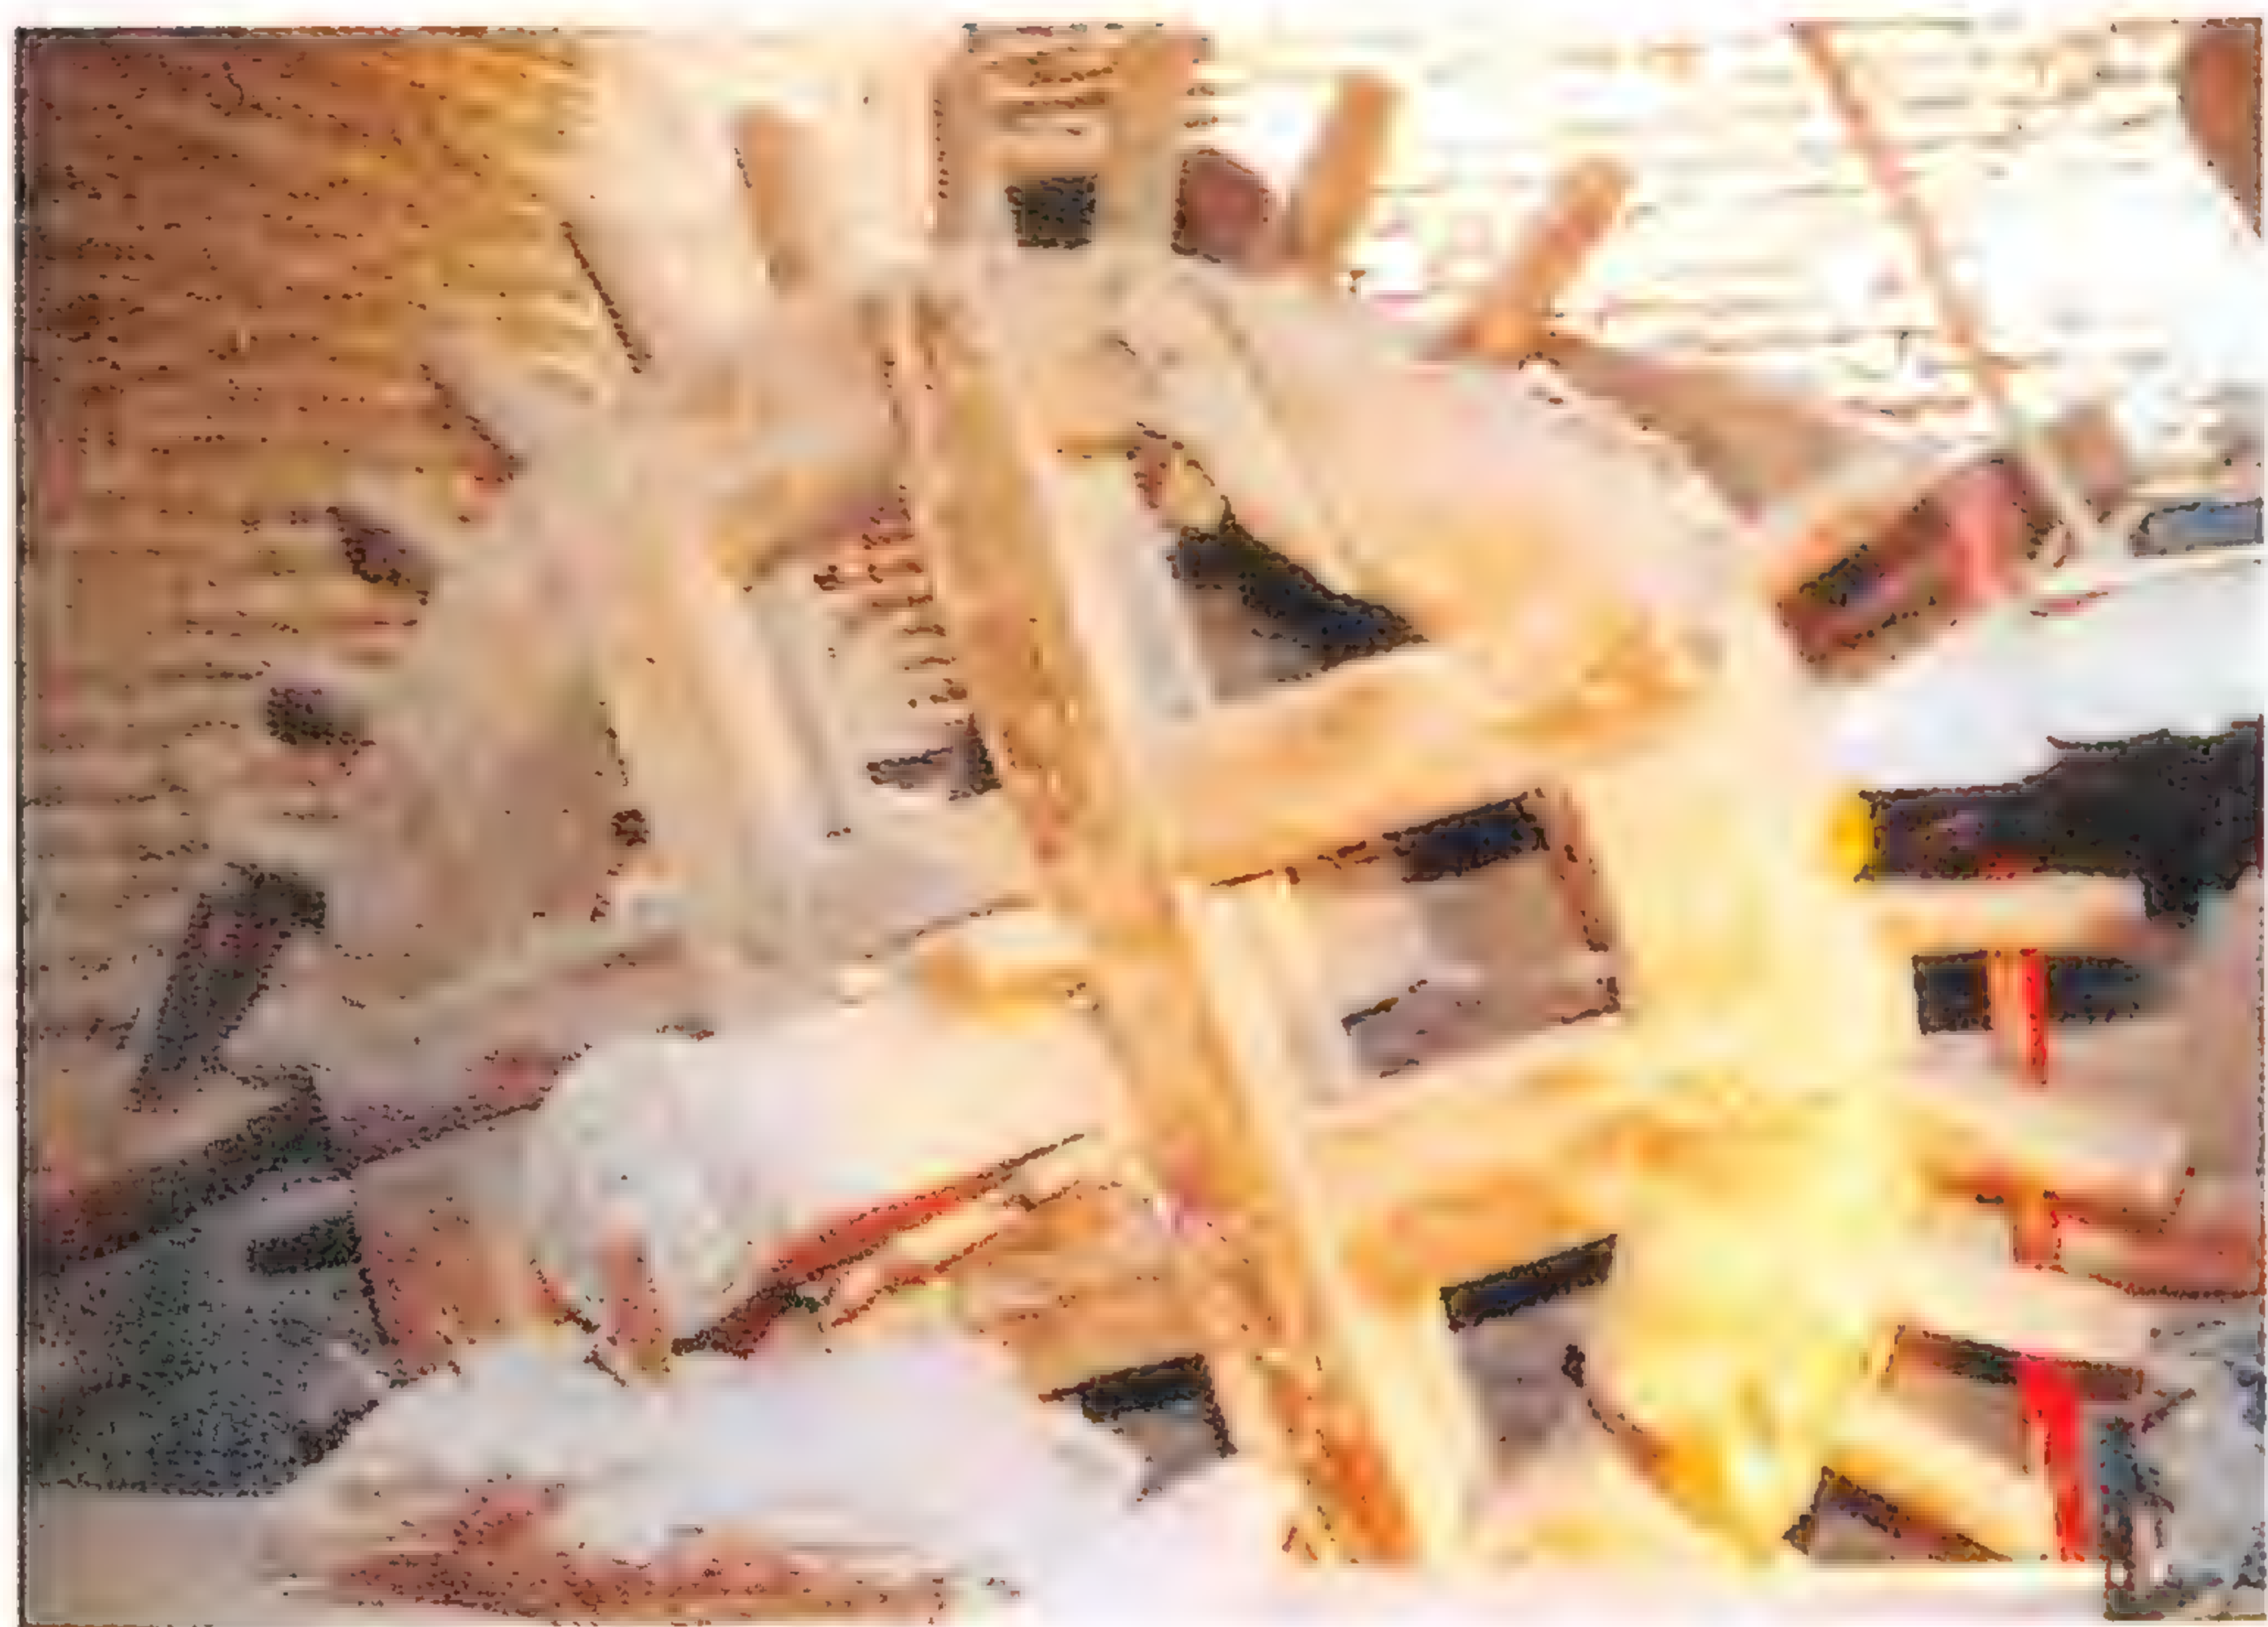
الترس الرأسى

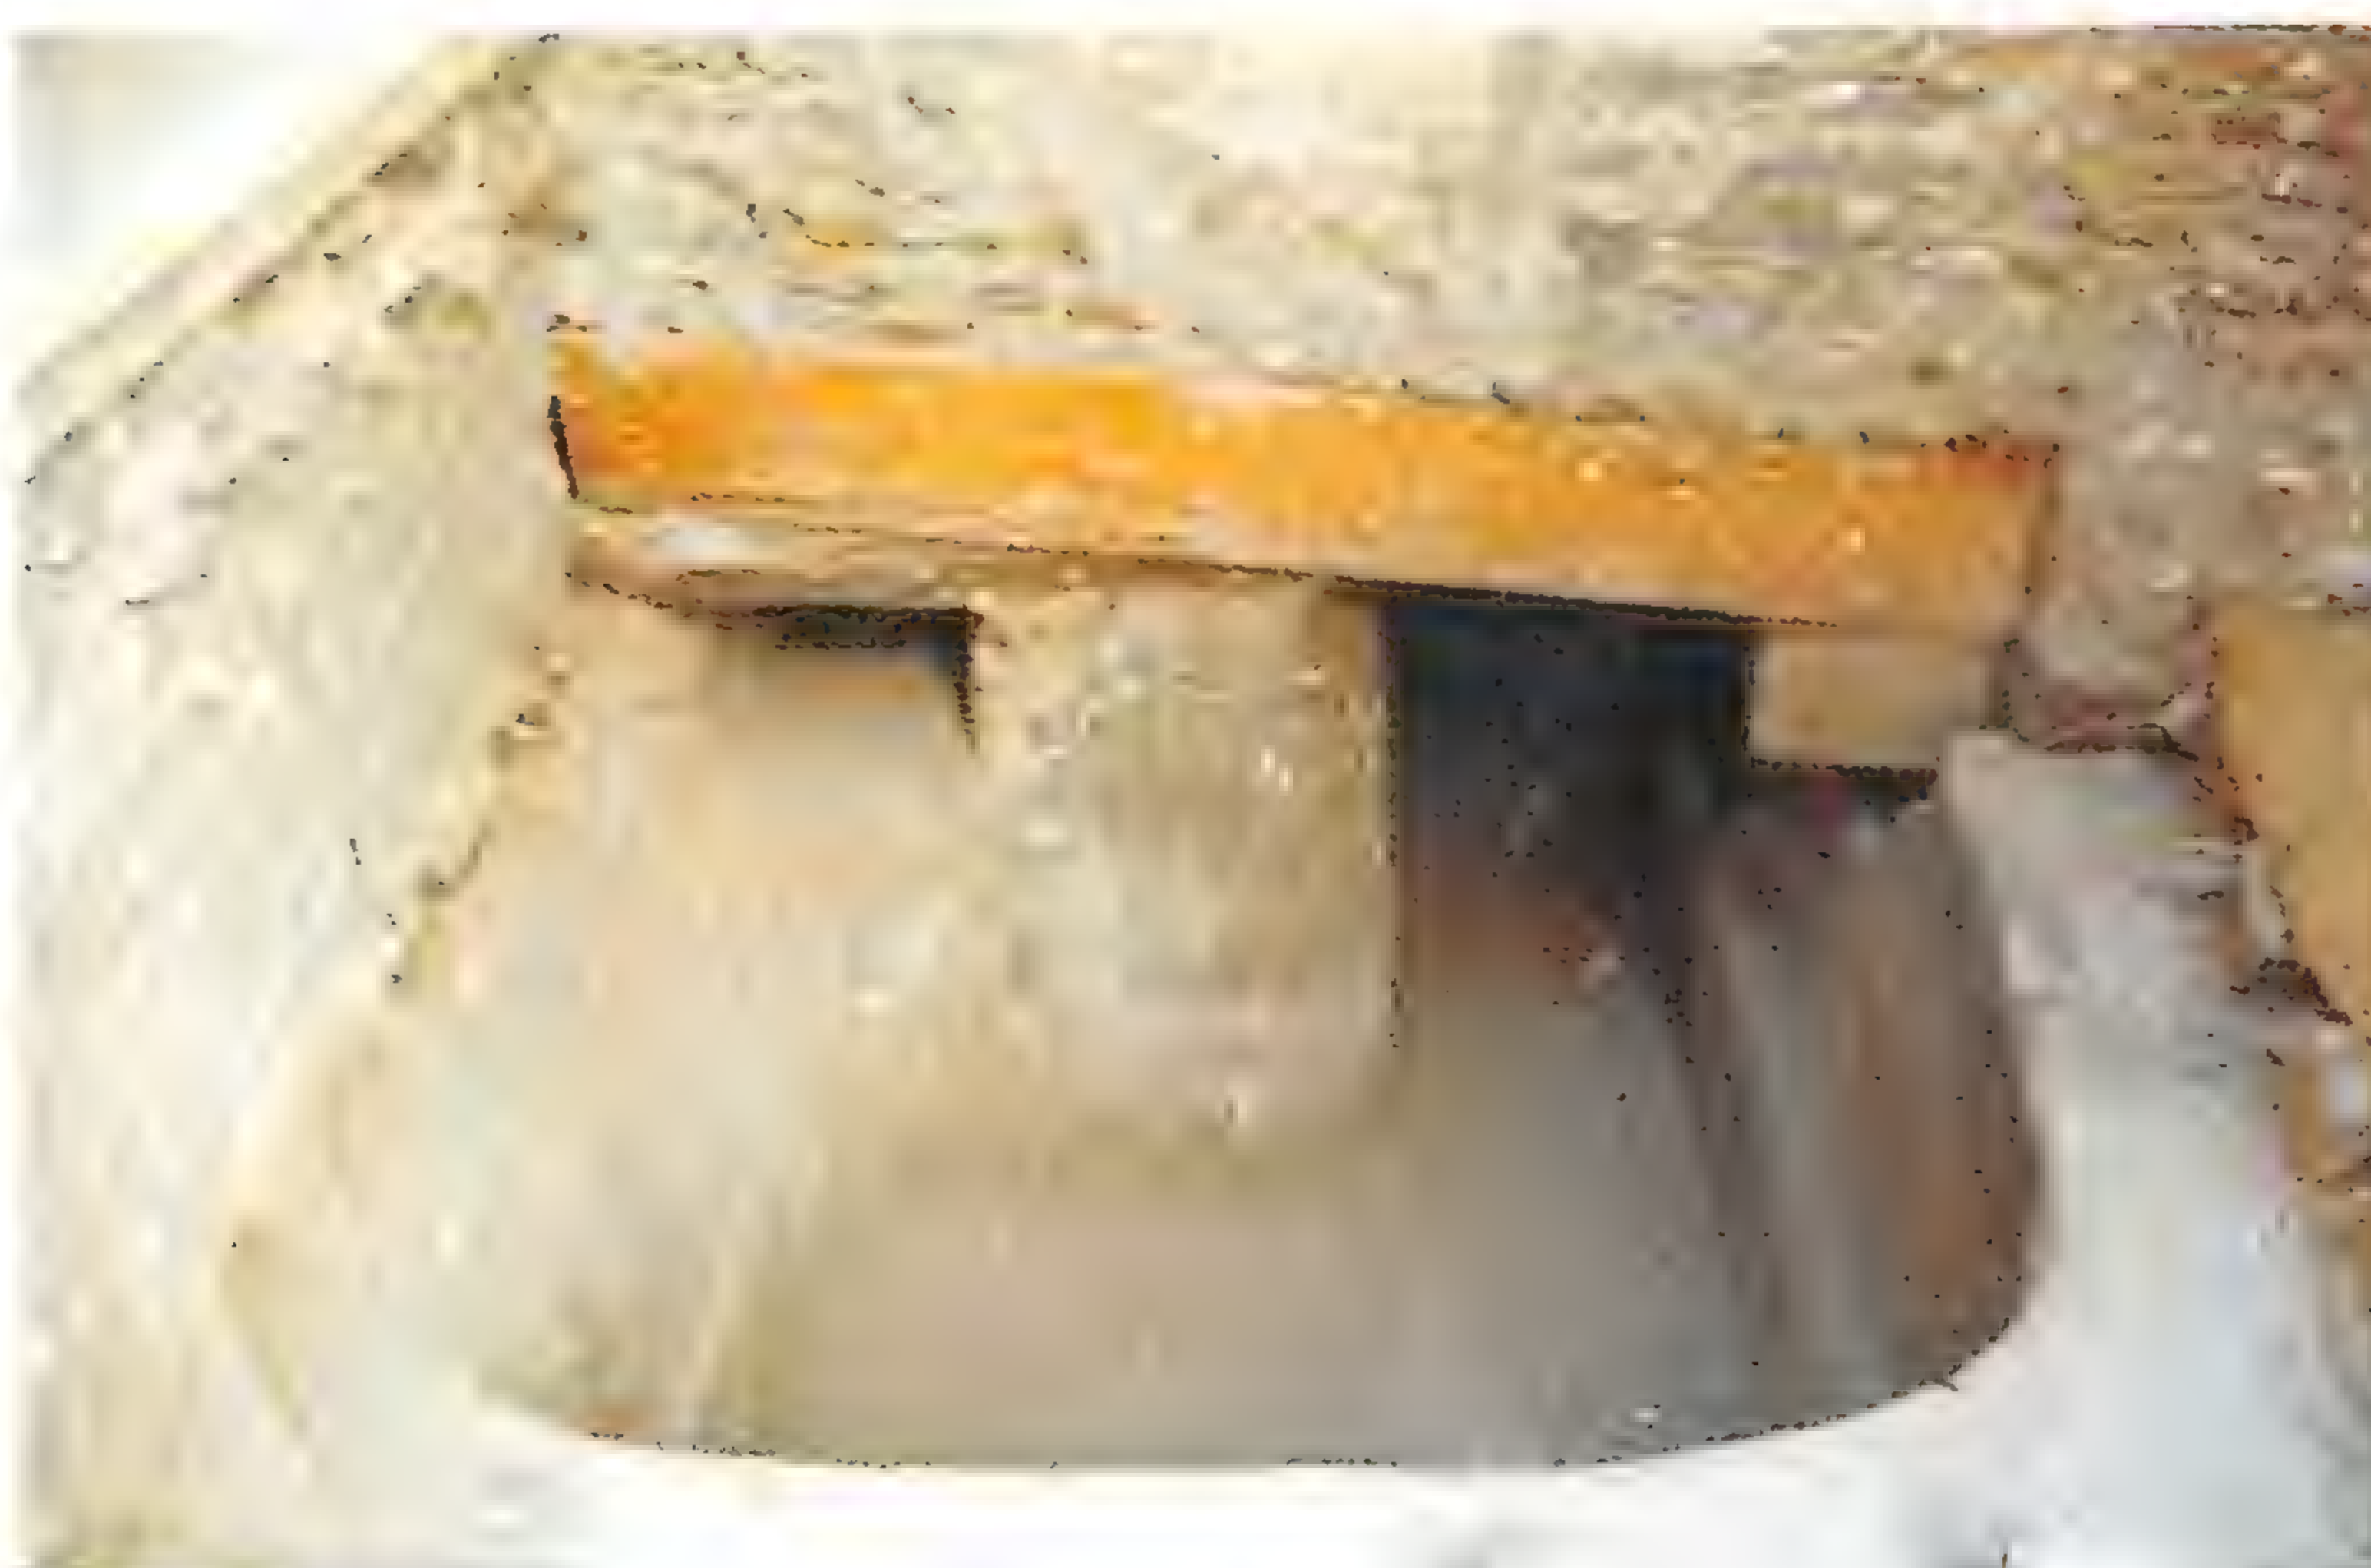
حوض توزيع المياه بعد تجميعه

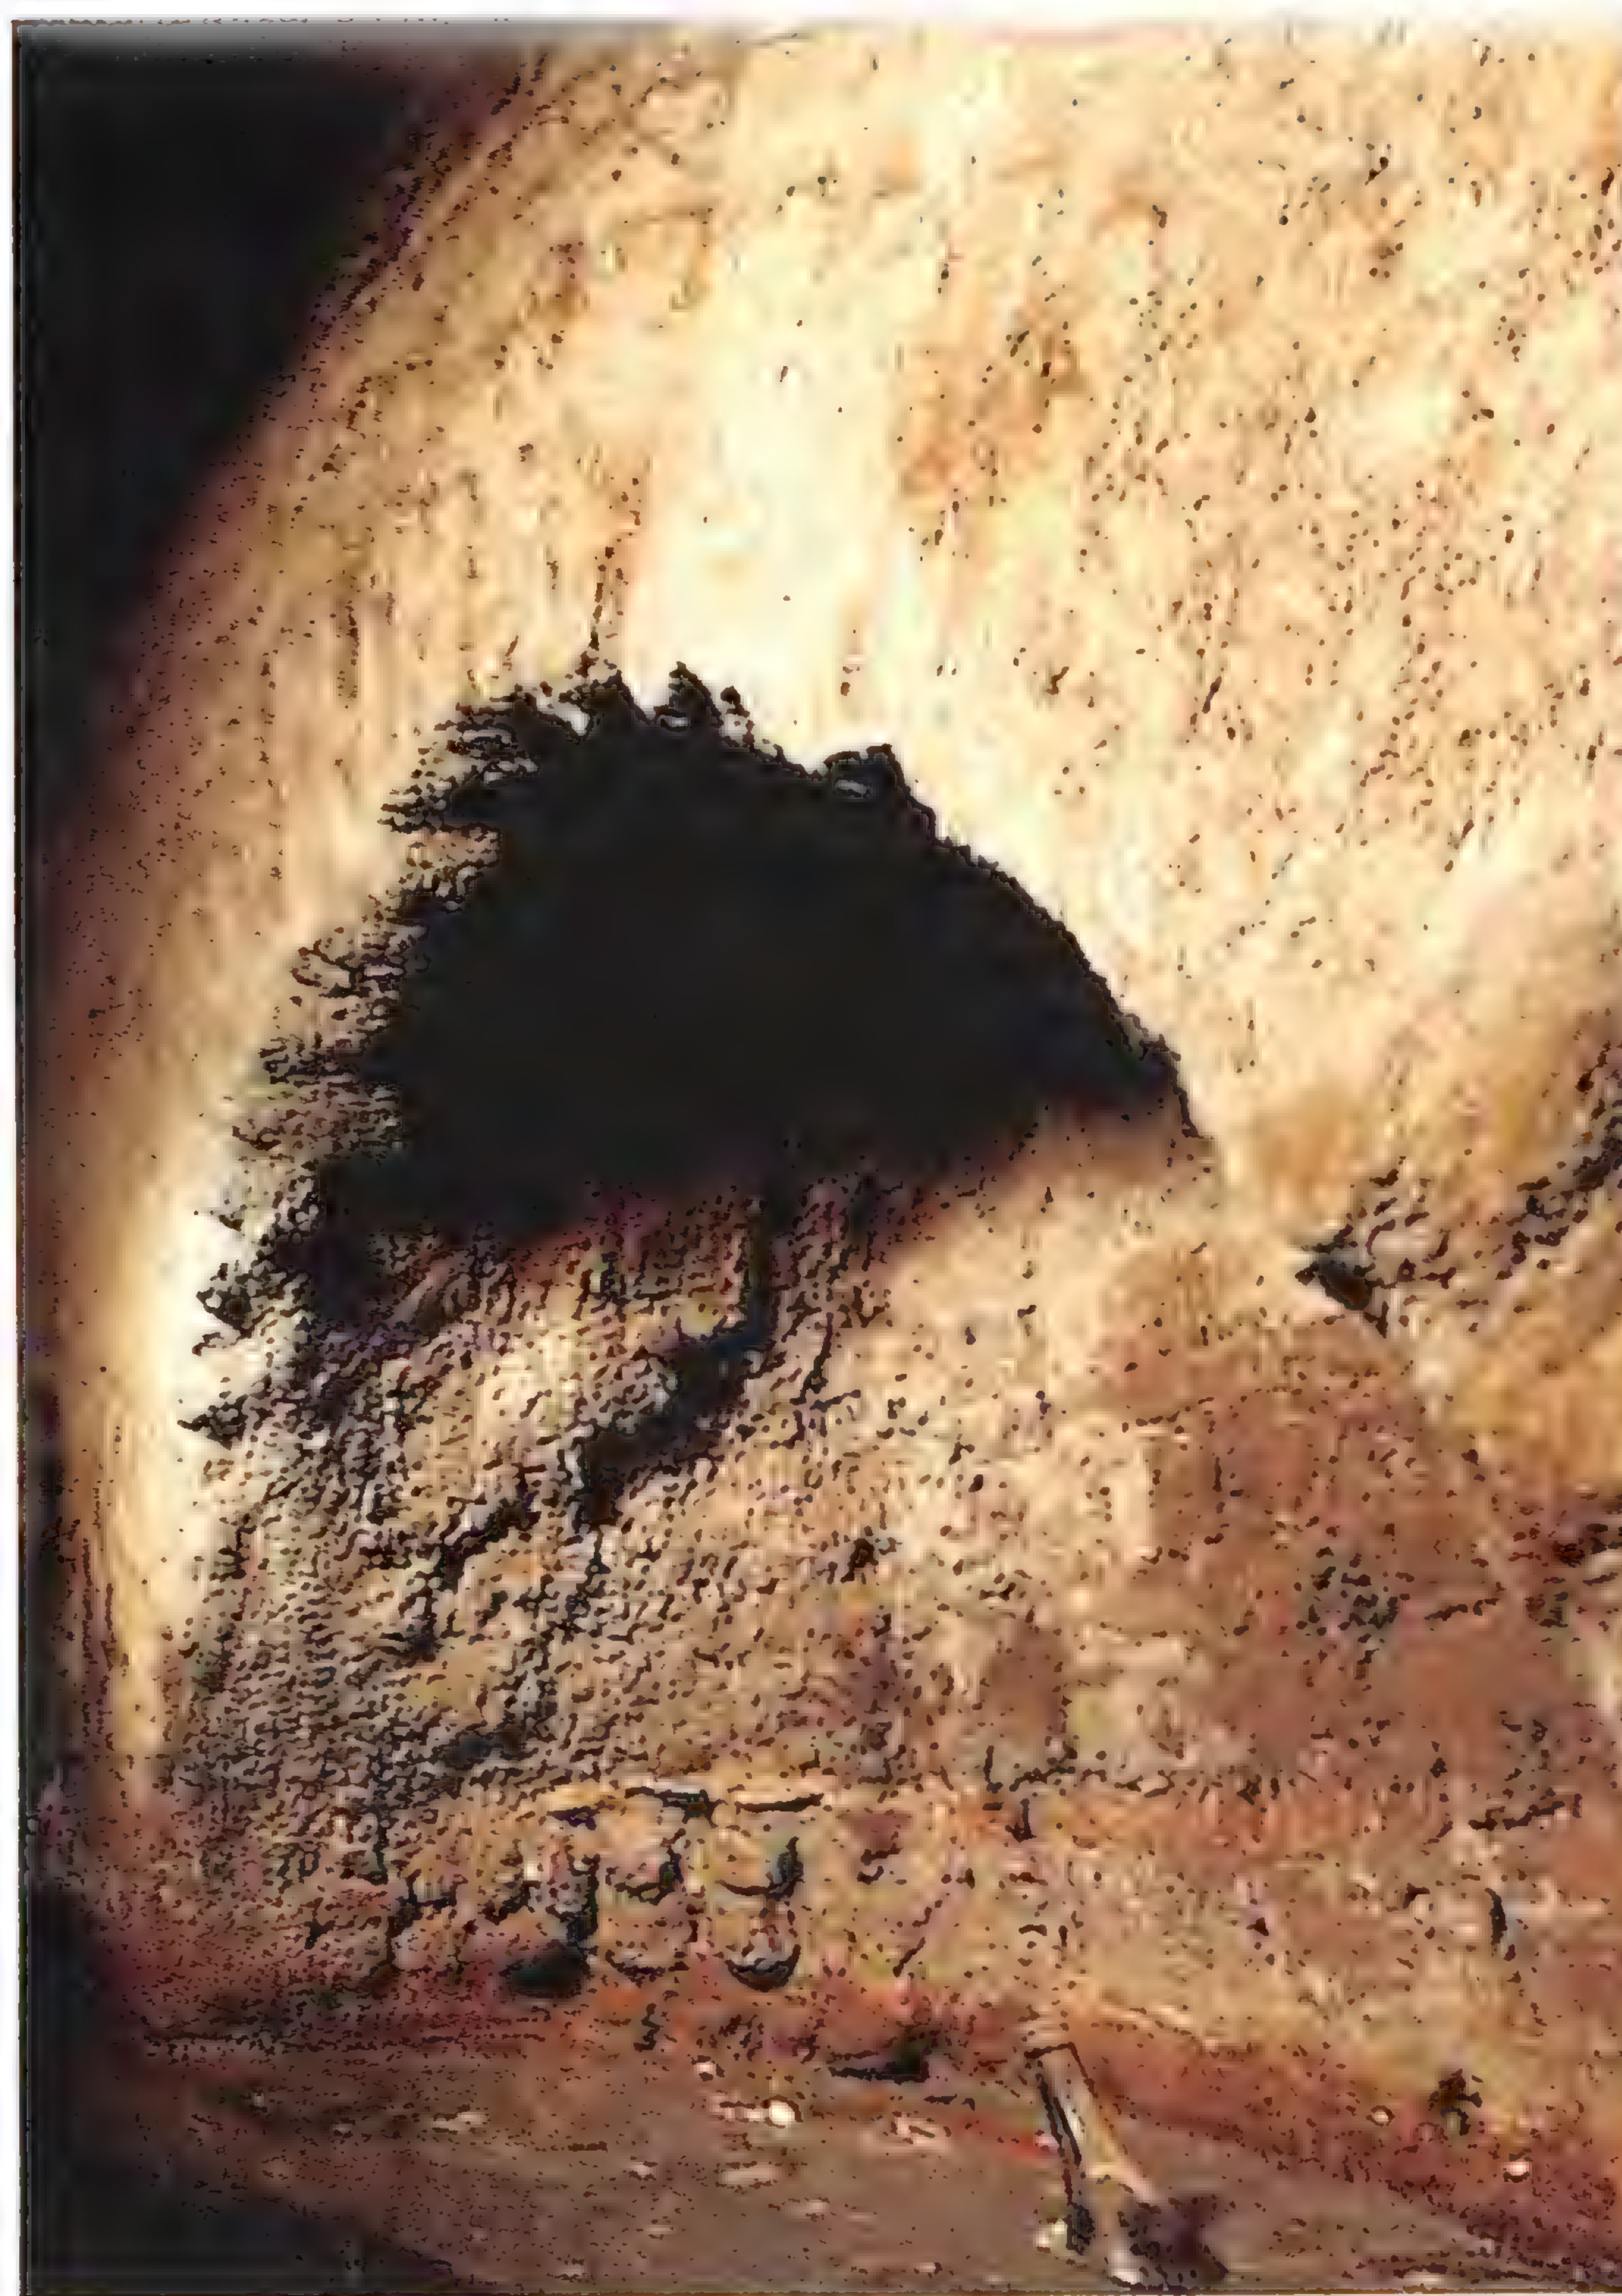
بئر الساقية

ومن بين الأكتشافات الهامة التى تم العثور عليها بئر ماء معين يعلوه ساقية كاملة العدة تستخدم فى جلب المياه الجوفيه ونقلها لسقاية الدواب والزرع بالماء، كذلك لتمد القصر بإحتياجاته اليومية من الماء.
